**AVALIAÇÃO DE ACESSIBILIDADE EM EDIFICAÇÃO ESCOLAR**

**Estudo de caso do Colégio Estadual Rainha da Paz de Alto Paraná/PR –  
ANO DE 2010**

Monografia apresentada para a obtenção do Título de Especialista em Construção de Obras Públicas no Curso de Pós Graduação em Construção de Obras Públicas da Universidade Federal do Paraná, vinculado ao Programa Residência Técnica da Secretaria de Estado de Obras Públicas/SEOP.

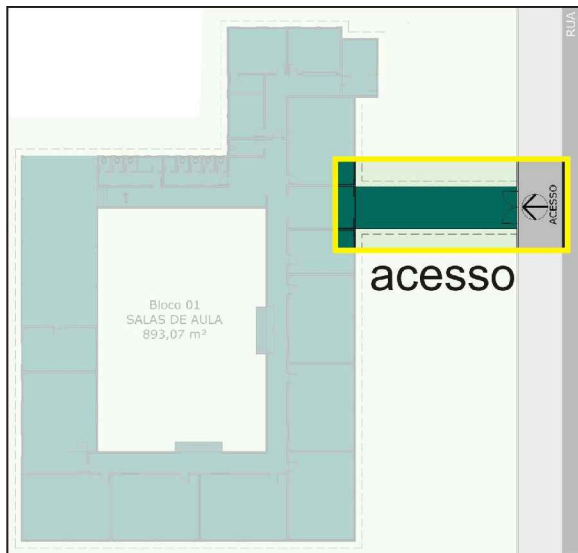
Figura 6: Planta Baixa acesso do bloco salas de aula  
FONTE: Arquivo Pessoal

O acesso está inadequado nos seguintes itens:

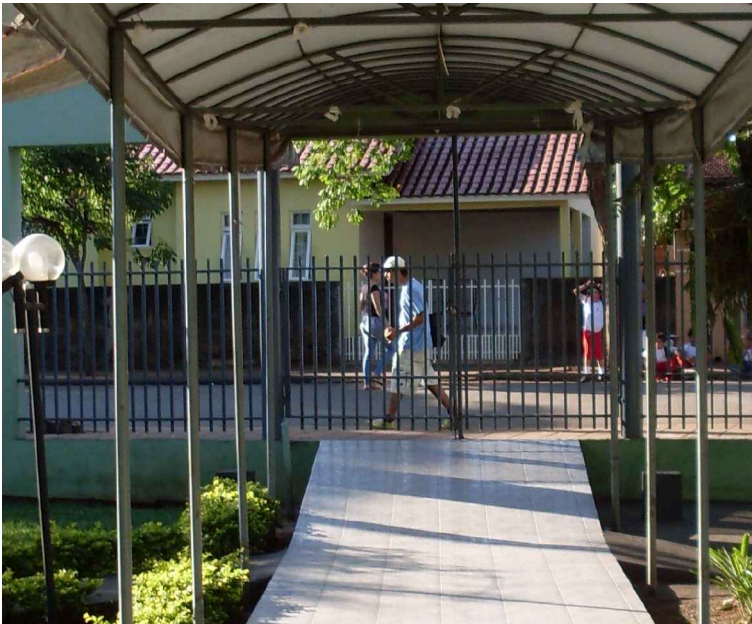
Figura 10: Passarela e rampa de acesso  
FONTE:Arquivo Pessoal

O acesso dá-se pela Rua Estados Unidos e o desnível entre o passeio e o bloco principal é vencido por uma rampa com várias inclinações, todas elas foram especificadas anteriormente.

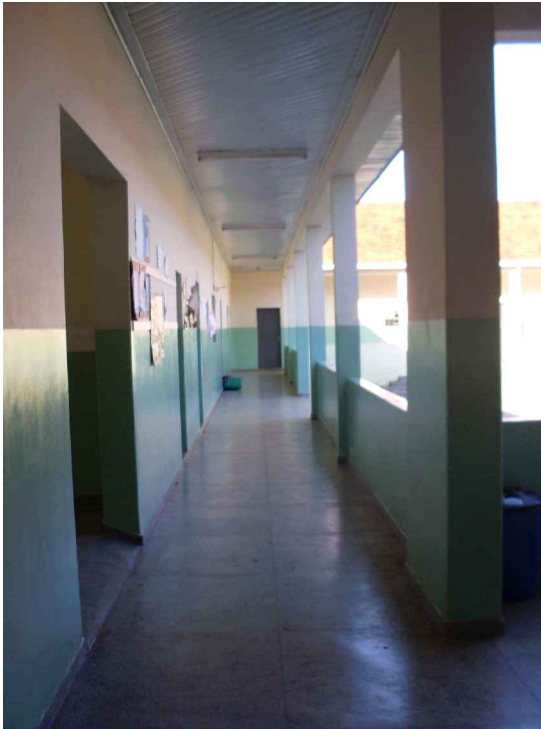
Figura 15: Corredor principal bloco salas de aula  
FONTE:Arquivo Pessoal

O corredor avaliado dá acesso às salas de aula, secretaria, sanitários, pátio central e refeitório.

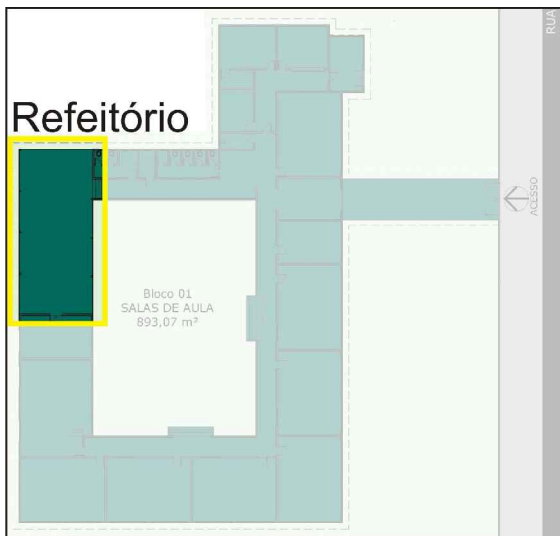
Figura 28: Planta Baixa Refeitório

O local de refeição está inadequado nos seguintes itens:

- não possui serviço de garçom garantindo o atendimento às mesas
- não possui cardápio em Braille

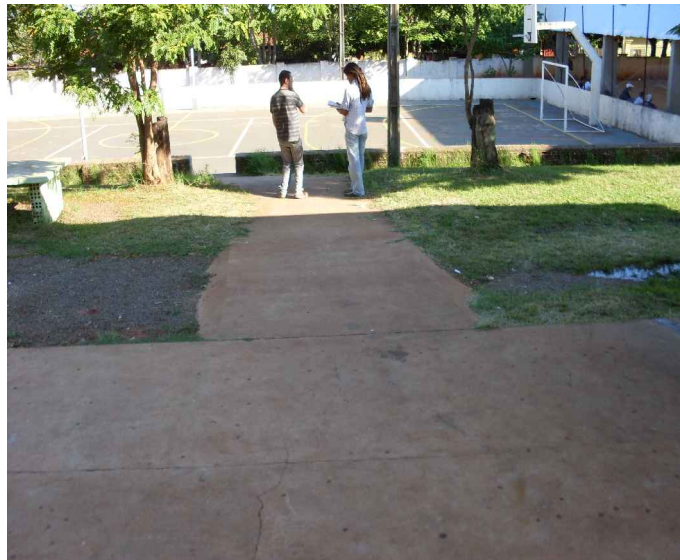
Figura 32: Vista do Acesso das quadras

O acesso para a quadra coberta é praticamente inexistente. A rampa existente não se enquadra nas normas de acessibilidade, além de haver degraus na transposição de uma quadra para a outra.

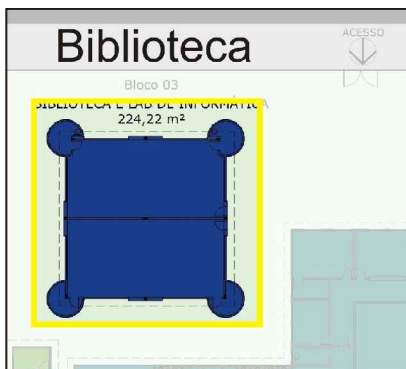
Figura 34: Planta Baixa Biblioteca  
FONTE:Arquivo Pessoal

Os locais de leitura estão inadequados nos seguintes itens:

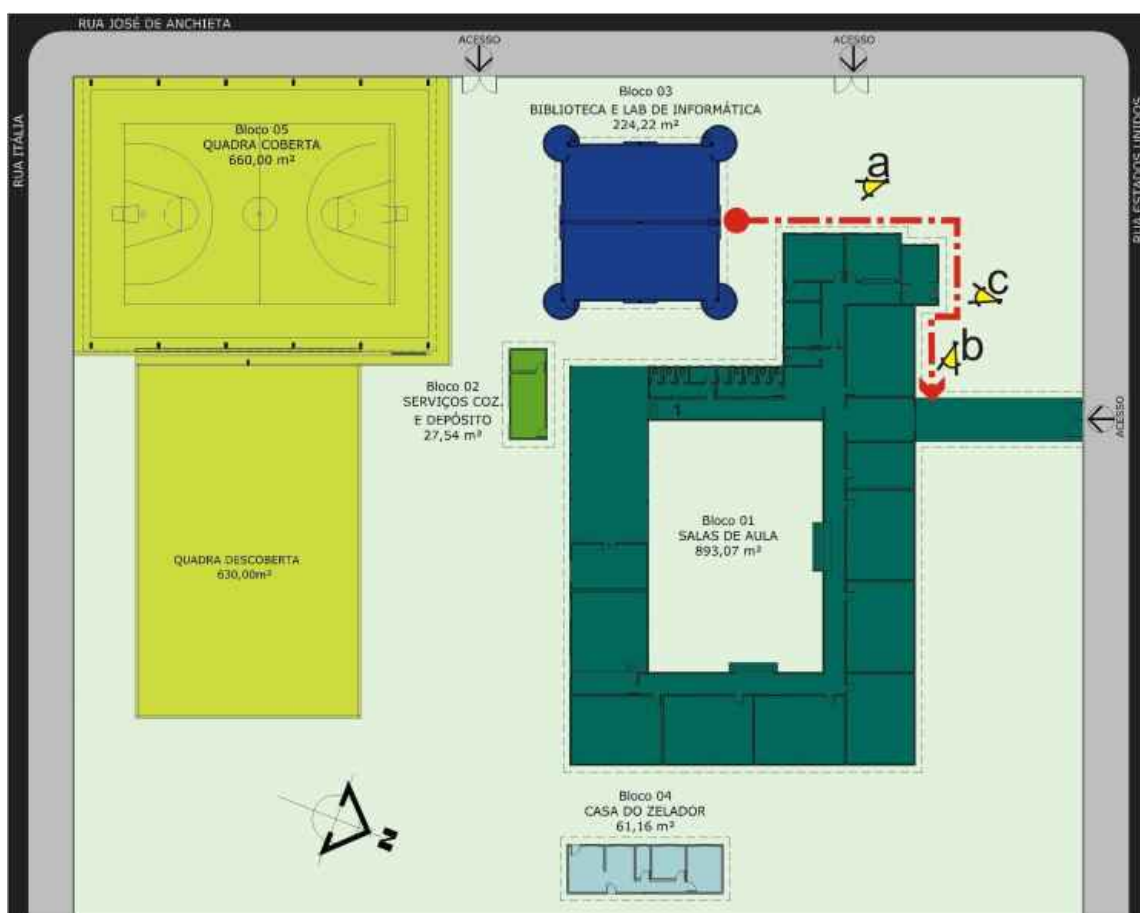
Figura 38: Planta Baixa Rota 01

O passeio partiu do laboratório de informática em direção ao acesso principal do colégio (Figura 38), no início se notou que a calçada que dá acesso ao laboratório pela lateral do edifício principal (Figura 39 Foto A) é estreita com largura inferior a 1,20m como orienta a NBR 9050, além de apresentar uma canaleta sem grelha. Girondi salientou que sempre tem problemas para saltar este obstáculo, além disso, as pessoas costumam estacionar motos sobre a calçada dificultando o deslocamento, o que já lhe ocasionou uma queda.

Chegando à frente do colégio no ponto onde existe a rampa de acesso (Figura 39 Foto B), notou-se que a mesma está fora das normas, porém, Girondi informou que a rampa lhe auxilia imensamente, pois, reduziu o percurso que ele executava para chegar à secretaria, que a princípio era bem maior, pois, o único lugar que havia rampa era próximo ao início do acesso principal. Vale ressaltar que a porta de acesso à secretaria (Figura 39 Foto C) está na metade do percurso, porém apresenta dois degraus altos que estão fora da norma. Girondi afirmou que se tiver a opção entre uma rota mais longa com rampa e uma mais curta com escada, ele prefere a rampa, pois, lhe proporciona mais segurança.

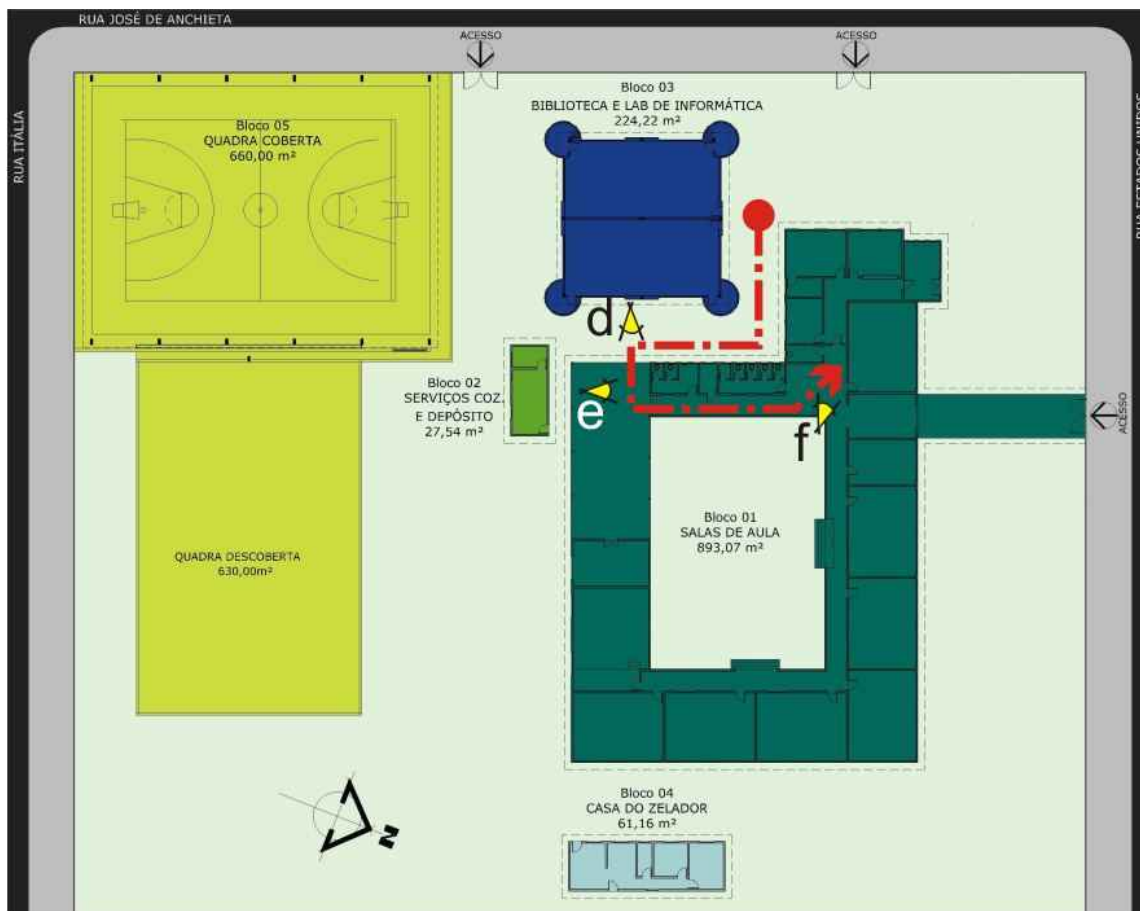
Figura 40: Planta Baixa Rota 02

Na sequência o entrevistado decidiu voltar pelo mesmo caminho para demonstrar a segunda rota que costuma fazer para ter acesso ao bloco de sala de aulas, partindo da sala de informática, atravessando o pátio coberto onde funciona o refeitório (Figura 40), neste ponto há um desnível de aproximadamente 40cm que é vencido por um degrau que foi executado a pouco tempo com fundos da própria instituição (Figura 41 Foto D). Nota-se que não existe corrimão e Girondi diz *“aqui falta um corrimão e a gente fica sem apoio”* enquanto se apóia nas paredes para transpor o obstáculo e continua *“quando chove a parede molha muito e fica mais difícil”*. Além disso, havia um tapete no degrau que se deslocou no momento que o entrevistado passava e o atrapalhou ainda mais. Girondi informou que já sofreu uma queda neste ponto do percurso.

O piso do pátio coberto não é antiderrapante, foi informado que uma professora sofreu uma queda brusca devido ao piso molhado. Seguiu-se em direção ao corredor central, entre o pátio e o corredor há um novo desnível de mais de um metro vencido por um lance de escada de 7 degraus (Figura 41 Foto E), Girondi volta a se apoiar na parede para vencer o lance. Chegando ao final do corredor havia dois capachos (Figura 41 Foto F) em frente às portas de salas do administrativo, o entrevistado aproveita para salientar *“canso de pedir para tirarem estes tapetes, mas não tem jeito (...) tenho pavor de tapete, já cai várias vezes por causa disso”*. Segundo a NBR 9050 Item 6.1.7, capachos devem ser embutidos no piso evitando desnível superior a 5mm e que seja fixados no piso. O entrevistado também lembra que as salas têm degraus na porta que podem dificultar a passagem de cadeirantes.

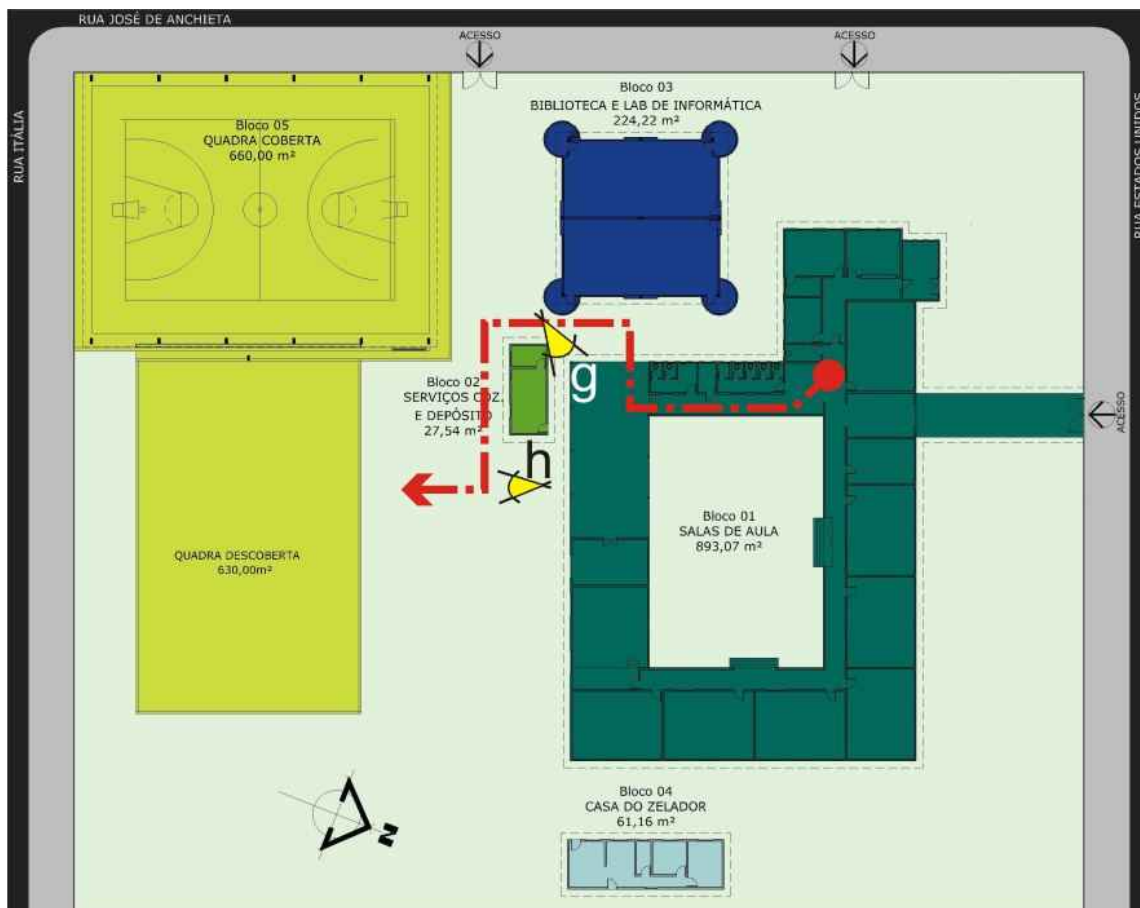
Figura 42: Planta Baixa Rota 03  
 FONTE: Arquivo Pessoal

Segundo o entrevistado estes são os dois principais percursos dele, foi questionado então sobre o acesso à quadra de esportes e ele prontamente se dispôs a mostrar as dificuldades do caminho que iniciou na secretaria e encerrou na rampa de acesso à quadra descoberta (Figura 42). Notou-se uma diferença no ato de descer o lance de escada, ação realizada com mais cautela, colocando os dois pés no degrau para depois seguir com a próxima passada e sempre apoiado na parede. Girondi informou que *“subir é mais fácil que descer, pois em caso de queda na subida o tombo é menor”*.

Para descer, a partir do pátio coberto para a calçada que leva à quadra, ele usa o mesmo degrau anteriormente utilizado (Figura 41 Foto D), porém, como existem em outros degraus (Figura 42 Foto G) questiona-se a possibilidade de se usar os outros acessos, o entrevistado responde que não se utiliza por não ter apoio para descer e completa *“é muito perigoso (...) depois que você acostuma com o ambiente você já sabe onde dá para pisar e onde não dá”*.

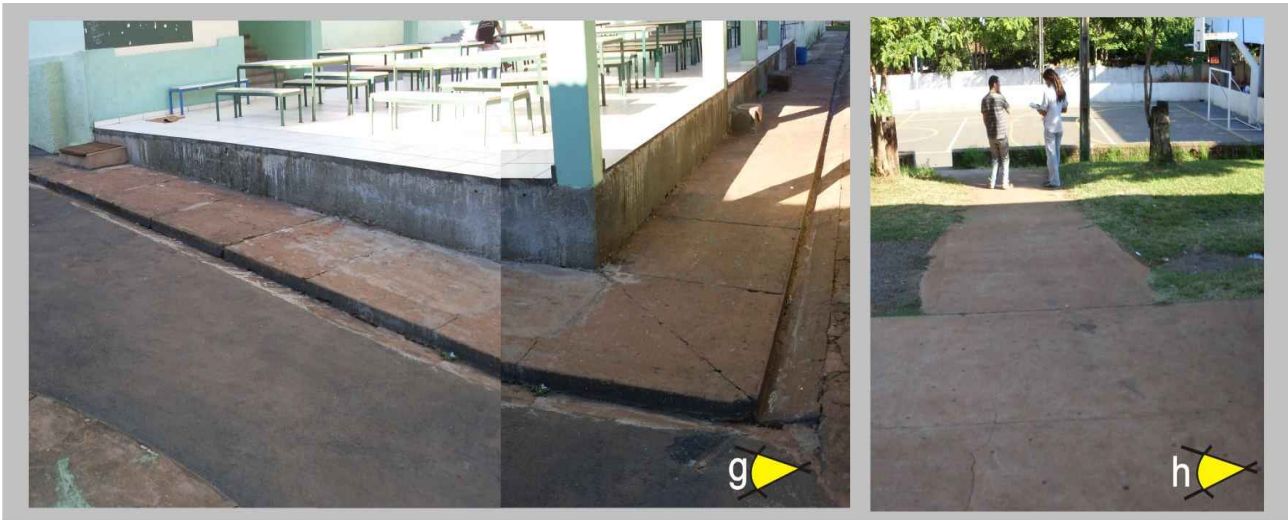
Figura 43: Fotos G e H pontos de destaque na rota 03  
FONTE: Arquivo Pessoal

Ao chegar na rampa de acesso para quadra descoberta (F.41 Foto H) o entrevistado pára e afirma que o declive é muito íngreme e que dificilmente vai lá, isso ocorre apenas em festas ou eventos da comunidade que acontecem na quadra, nota-se que devido a inclinação e a ausência de algum ponto de apoio o entrevistado demonstra insegurança, opta-se por encerrar o percurso ali para não causar nenhum risco ou desconforto ao entrevistado.

Questiona-se quais melhorias a escola necessita, ele responde que gostaria que houvesse uma cobertura ligando o bloco da sala de aula à biblioteca e um acesso direto para a sala de professores, pois, atualmente precisa atravessar a secretaria, o que causa transtorno. Também fala sobre rampas de acesso entre os ambientes, assim como corrimãos nas escadas. Ele acessa o colégio através do estacionamento e sugere que o piso do estacionamento que é de pedrisco seja substituído por calçamento. No Item 6.2 da NBR9050 está descrito que em equipamentos urbanos todas as entradas devem ser acessíveis, bem como as rotas de interligação às principais funções do edifício.
